熊本地震における水道鋼管の被害分析 ならびに今後の減災に向けた提言

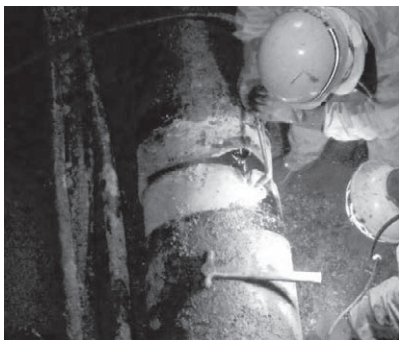
A-1の被害 (写真1参照) は、昭和62年に布設された呼び径400A送水管で、現場溶接部内面は無塗装であったことから、破損部の現場溶接部内面が腐食・減肉していることをマクロ観察により確認できました。経年劣化により耐震性が低下し、漏水に至ったものと考えられます。

写真1 A-1被害状況

接部内面の無塗装による腐食進行により、管路の耐震性を著しく低下させる懸念があります。よって、呼び径700A以下の管では、管路の調査・診断を進めるべきです。

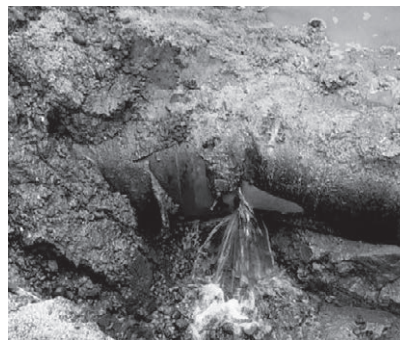
A-2の被害 (写真2参照) は、昭和45年に布設された呼び径800A送水管で発生したものであり、布設後45年以上が経過しています。また、呼び径800Aの鋼管は管内で作業することができる最小口径であり、鋼管布設時に損傷した内面塗装部が経年劣化により、塗装損傷部の鋼管が腐食・減肉し、耐震性が低下したために、漏水に至ったもの

写真2 A-2被害状況

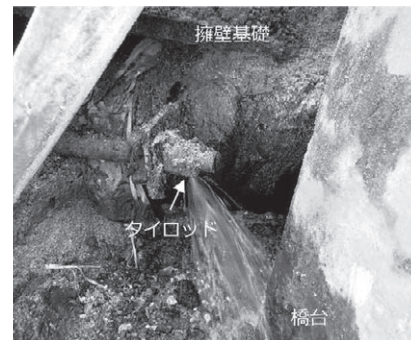
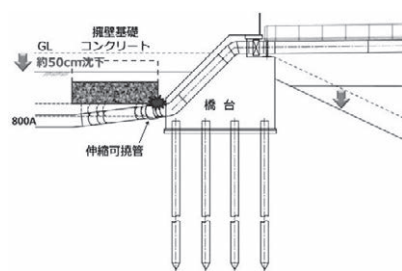
A-3の伸縮可撓管の埋設部被害は、タイロッド取付け箇所からの漏水です（写真3参照）。図1に示すように橋台背面の擁壁基礎が地盤沈下（約50cm）と共に下がり、呼び径800A鋼管に接触し、その影響で鋼管が大きく扁平しました。その結果、タイロッド取り付け箇所が変形し、漏水が発生したものと考えられます。

写真3 A-3被害状況

図1 伸縮可撓管(A-3)被害状況図

- (2) 人孔部は、空気弁を設置するか、横向きの人孔とし、エアの溜まらない構造とすべきです。
- (3) ねじ込み継手鋼管については、耐震性能を有していないため、優先的に耐震適合性のある管路に布設替をすべきです。
- (4) 伸縮可撓管の被害は、地盤沈下が発生した影響で、埋設管上の構造物が埋設管に接触したことが直接の原因と考えられます。構造物を近接設置する場合は、不測の事態にも埋設管に悪影響を与えないような設置位置とすべきです。
- (5) 兵庫県南部地震以降に制定された水管橋の落橋防止装置や移動制限装置などの耐震補強は、地震被害軽減に有効であることから、今後とも同様の設計・耐震化を進めるべきです。
- (6) 水管橋は耐震性、及び外面の腐食減肉防止による構造物としての強度確保のために、外面塗装の維持管理が重要であり、定期的な調査・診断が必要です。
- (7) 鋼製配水池については、今回の地震でも被害がなかったため、これまでと同様にWSP063「鋼製配水池設計指針」及びWSP073「ステンレス鋼製角形配水池設計指針」に則って設計を行うべきです。
- (8) 震災対策用耐震性貯水槽の設置は、地盤液状化の発生や地盤沈下の影響が懸念される場所を避けるべきです。

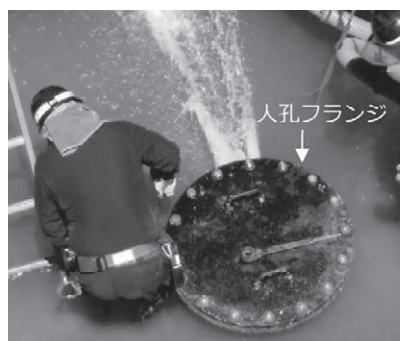
A-4の被害は呼び径1350A配水管の600A人孔部

からの漏水です（写真4参照）。これは上向きに設置された人孔部に空気弁がないため、エアが溜まり、地震時に生じたウォーターハンマーの加圧により、ガスケットから漏水したものと考えられます。

写真4 A-4被害状況

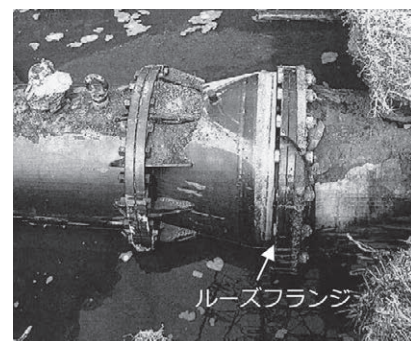
A-5の呼び径800A送水管は、ルーズフランジからの漏水です（写真5参照）。地震動によりフランジ部に過大な力が作用し、ルーズフランジから漏水したものと考えられます。

写真5 A-5被害状況

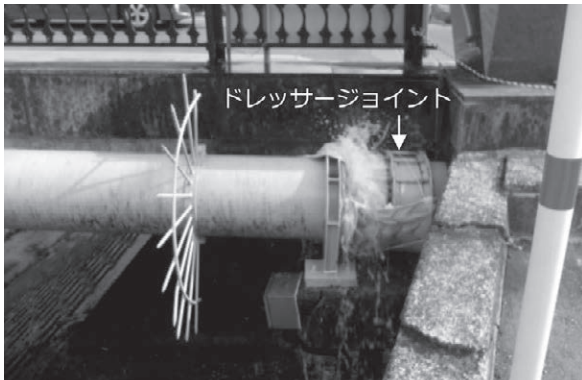
写真6 水管橋被害状況

水管橋については、熊本市内で30橋以上の現地調査を実施しましたが、何らかの被害が確認できた水管橋は10橋（うち、漏水被害は7橋）でした。写真6に漏水被害の一例を示します。また、調査した独立水管橋では、耐震補強工は施されておらず、漏水被害の多くは、兵庫県南部地震以降の耐震設計指針に基づいて設計・施工、または補強を行ってれば、未然に防止することが可能であったと考えられます。
