## パイプ・イン・パイプ工法における セメント系充填材の長期防食効果について

今回、東京都水道局と日本水道鋼管協会 (WSP) は、PIP工法による更新後28年経過した境和田堀線のセメント系充填材および鋼管外面の経年変化について調査を行い、セメント系充填材の長期防食効果について検証した。

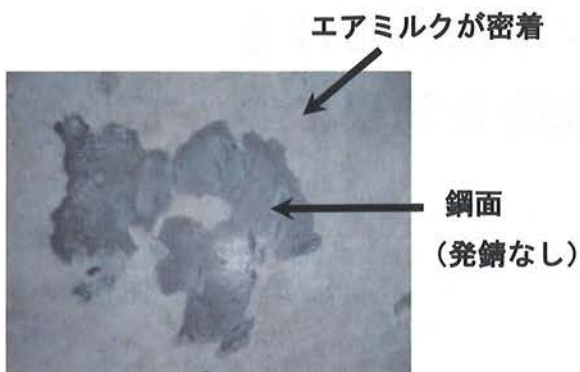
写真2 上部の鋼面状況 (発錆なし)

試験体採取位置におけるエアミルクの下の鋼管状況を写真2に示す。鋼管の状況を観察すると、エアミルクは鋼管表面の全面に密着して残っていた。密着したエアミルクをテストハンマーで剥離したが、鋼面に錆は認められず、施工当時の状態を保っていることが確認できた。

- 1) 鋼管上部のコアボーリングにて撤去した部分の鋼面には、エアミルクが密着しており、エアミルクの下にある鋼面に、錆などの異常は認められなかった。
- 2) 充填状況を目視確認した結果、エアミルクは、鋼管と旧コンクリート管の隙間の全体に十分に充填されていた。

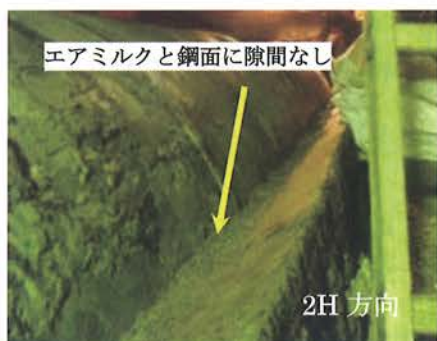
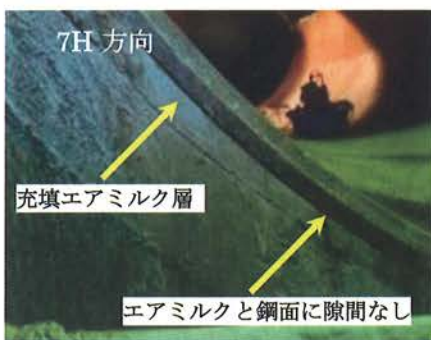
写真3 エアミルクの充填状況

鋼管と旧コンクリート管との隙間のエアミルク充填状況を、写真3に示す。

写真3に示されるように、全周にエアミルクが十分に充填されていることが確認できた。

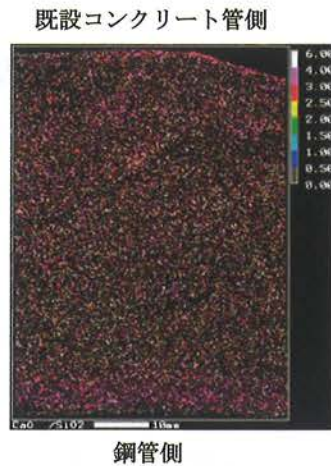
図2 Ca/Siの濃度比分布

エアミルク断面のCaとSiの濃度比は、鋼管側と旧コンクリート管側に大きな変化はなく、CaとSiの存在割合がほとんど一定であることを示している。

図2に示すCaとSiの濃度比は、約1.5以上であるのでpH12以上の高アルカリ環境にあり、試験体のエアミルクの防食機能は十分であるといえる。

以上、EPMA測定により、試料断面のCa/Si濃度比が一定であり、pHも12以上であると想定され、Caの溶解は進行していないと判断できる。

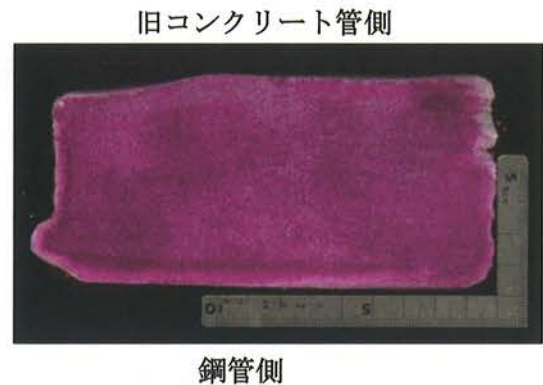
写真5 中性化試験の結果

中性化試験の結果を写真5に示す。試験の結果、エアミルク断面の全体が赤く発色していたことから、エアミルクの中性化は進行していないことが確認できた。

- 1) 溶解変質試験の結果、Ca/Si濃度比が一定であることから、Caの溶解は進行していないことがわかった。
- 2) 中性化試験の結果から、エアミルク断面の中性化は、鋼管側、旧コンクリート管側ともに進行していないことが確認された。
