トピックス その2

令和6年能登半島地震調査

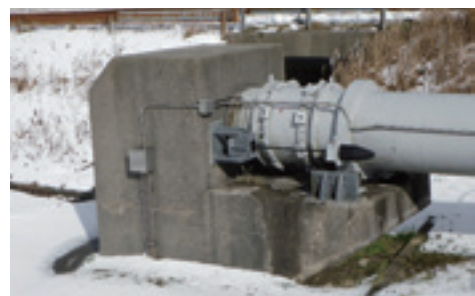
図-2に示すように、能登半島付近を中心として現地へのアクセスが可能な延べ56橋について調査しました。写真-1に調査対象水管橋の例を示しますが、ほとんどの水管橋に落橋防止装置が設置されており、本地震による大きな被害は認められませんでした。ただし、本地震によるものかは不明ですが、一部の水管橋の空気弁部に軽微な漏水が確認されました。

写真-1 落橋防止構造 (現地調査事例)

過去の地震と同様に、本地震においても、落橋防止装置の有効性が確認されました。落橋防止装置未設置の水管橋については、設置の検討を推奨します。
