トピックス その2

令和6年能登半島地震調査

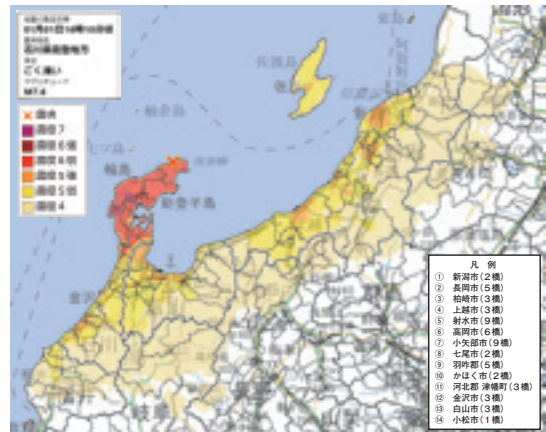
図-2 推計震度分布図および調査箇所
(出典：気象庁HP「推計震度分布図 令和6年01月01日16時10分 石川県能登地方 M7.6」)

図-2に示すように、能登半島付近を中心として現地へのアクセスが可能な延べ56橋について調査しました。写真-1に調査対象水管橋の例を示しますが、ほとんどの水管橋に落橋防止装置が設置されており、本地震による大きな被害は認められませんでした。ただし、本地震によるものかは不明ですが、一部の水管橋の空気弁部に軽微な漏水が確認されました。
